Nyköping 2016-11-18

**Besiktning av garagelänga Kvarter 1 Hjortronvägen 2-21 länga 001-011 samt Hjortronvägen 24-42 länga 012-021.**

## **Sammanfattning av besiktning garage åt skogsbärens samfällighet.**

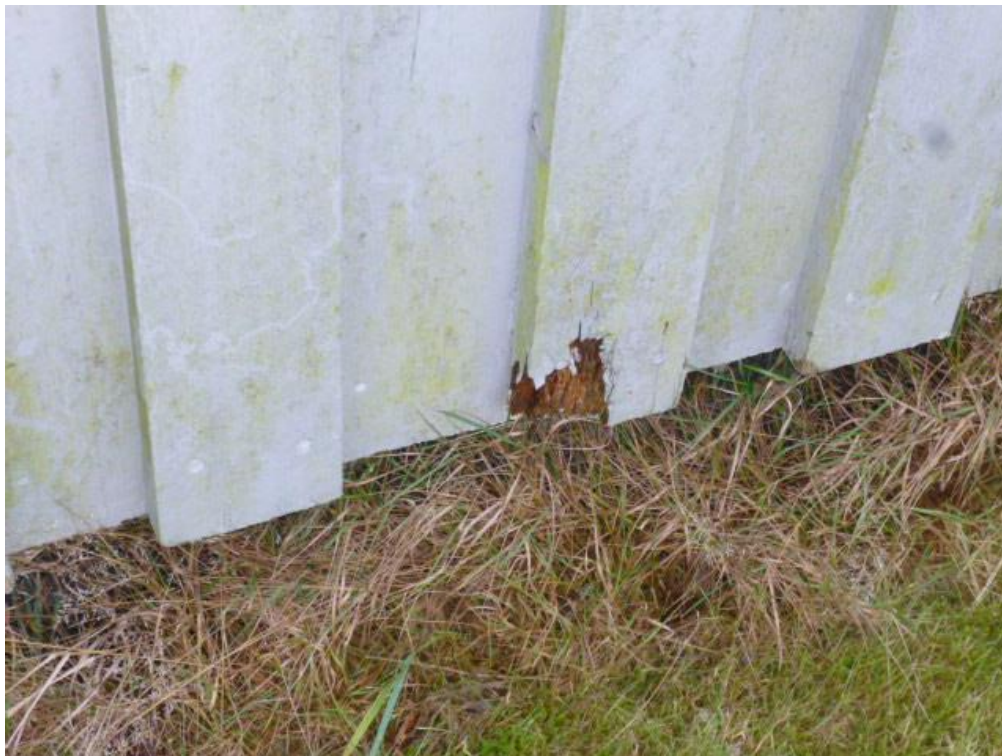
Utvändigt: Panel rötskadad nedtill samt ovan garageportar. En del tilluftsventiler har stora springor runt som gör att slagregn kan tränga in bakom panelen och vidare ner i väggens isolering.

Röta förekommer nedtill på panelen på flera ställen

**Steg 3.** Måttagning av rötskadad panel. För materialåtgång så behöver ni mäta upp panelen som är dålig och måste bytas ut. För att byta ut dålig panel över garageportar så behöver ni även demontera hängrännan. Måla all panel färdigt före ni spikar den på plats. Det kan även finnas innanför liggande reglar som är rötskadade. Men det framkommer ju först när gamla panelen rensats bort. Se till att takkantsplåten över garagen täcker den överst liggande panelbrädan så att inte vatten kan ha möjlighet att rinna bakom panelen. Jag tror att ni internt utan större problem kan åtgärda ovan saker genom samordning mellan garageinnehavarna. I samma veva så borde ni även titta på en energisnålare belysning till garagen. På en del ställen så borde bakfall mot garagen (vatten blir stående mot trösklar) åtgärdas samt även vissa plåt-detaljer/beslag tittas på som behöver bytas.

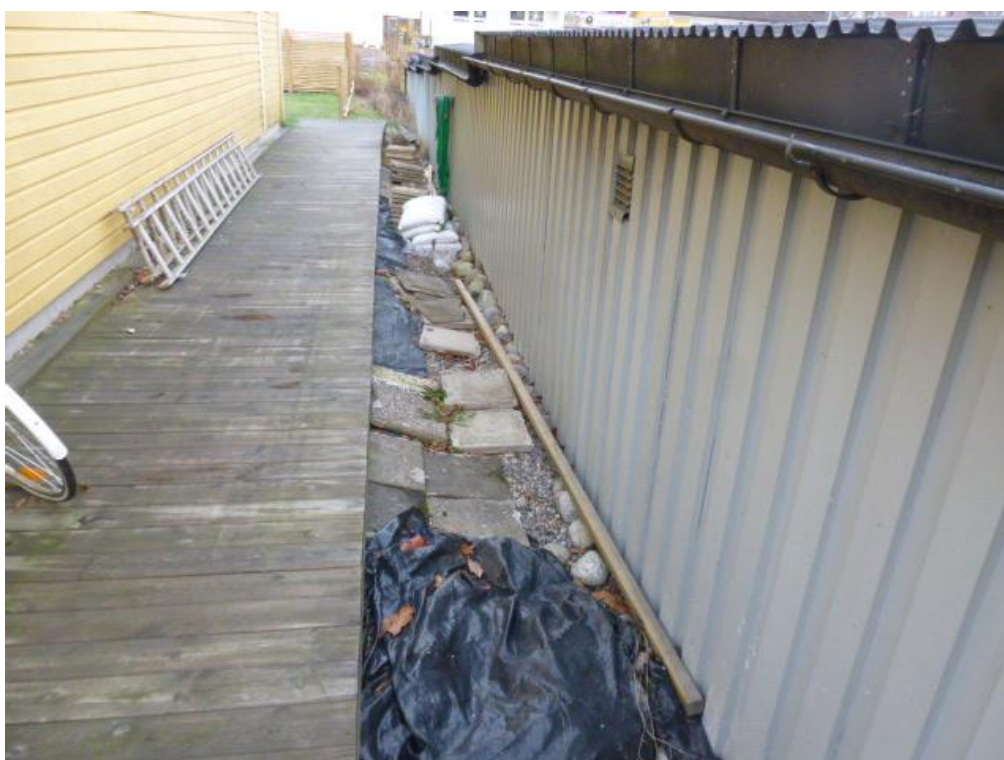
Hjortronvägen 2 har fyllt jord och sand mot panelen.

Bakom länga 001-011 har boende på Hjortronvägen 2 fyllt ut med jord och sand mot väggpanelen. Detta bör tas bort. Håll rent nedtill mot garagen så att jord och växtlighet inte kommer i kontakt med träpanelen vilket då påskyndar röta. Elskåp på gavel til garage 001 har ett felaktigt indraget kablage vilket gör att regn kan ledas in i väggen.

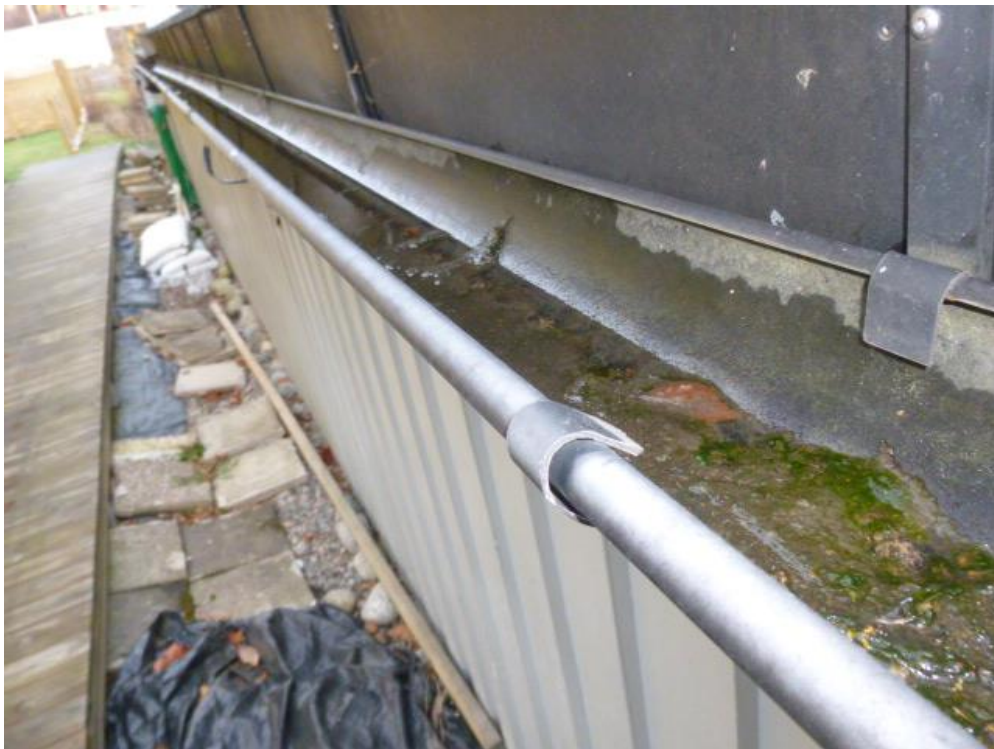
Håll rent från skräp i hängrännor.

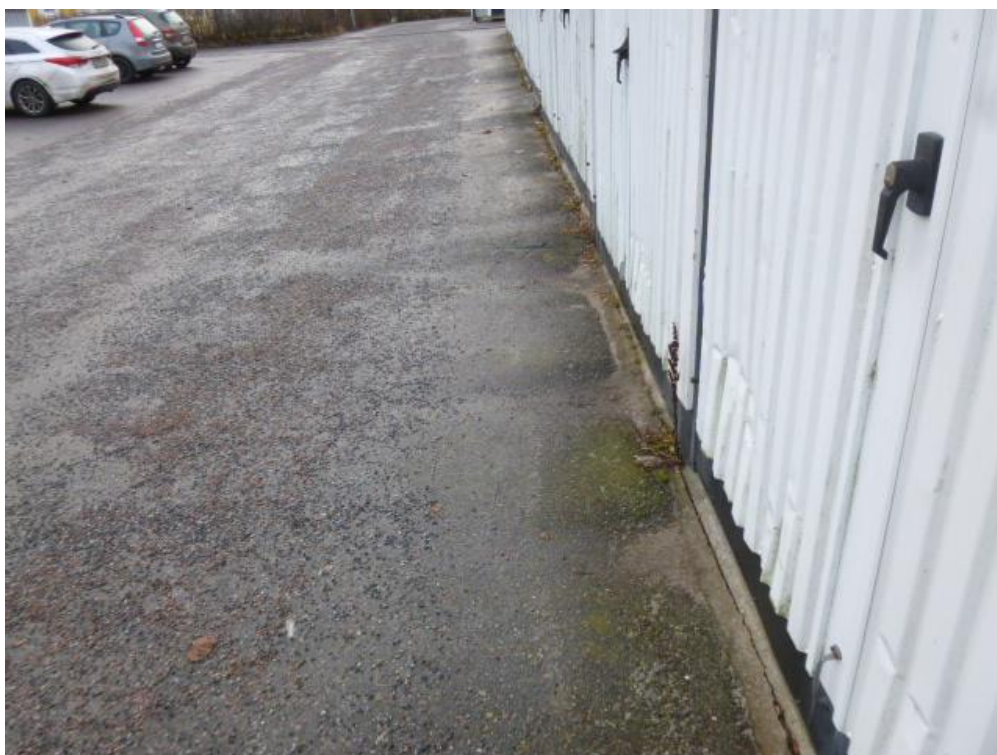
Bakfall på asfalt förekommer också på en del ställen mot garagetrösklar vilket gör att vatten står kvar och trycker mot betongplattan vilket då kan medföra att tröskeljärn rostar eller att betongen frostsprängs. Några av vinkeljärnen som håller portkarmar har rostskador. Kan finnas sönderrostade.

Bak fall före kommer mot garageportar.

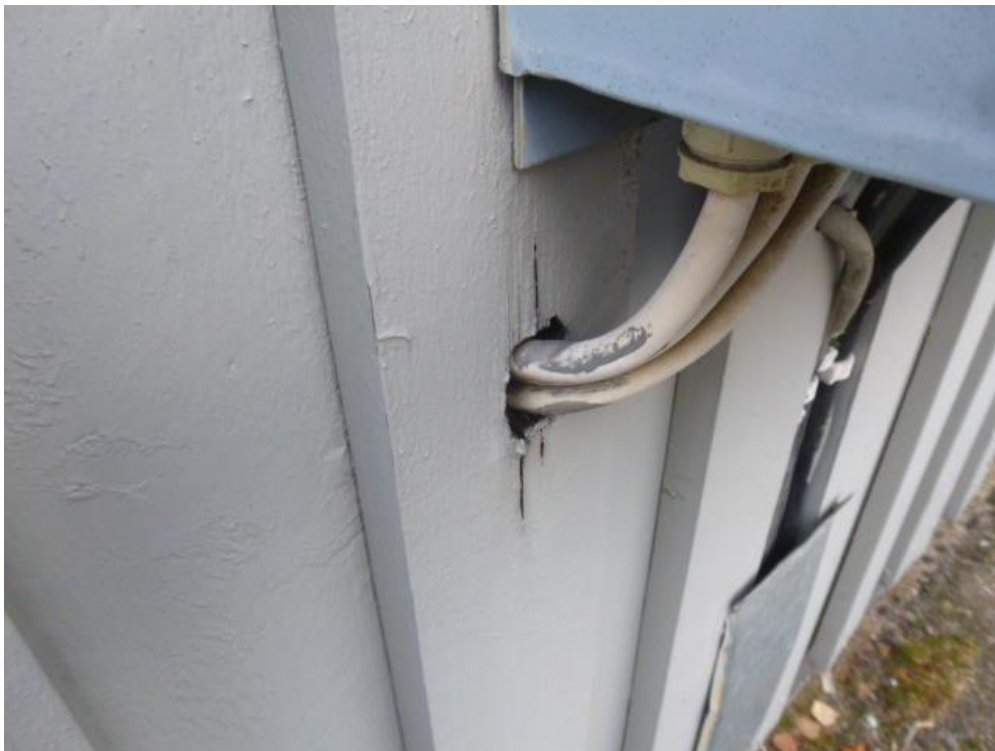
Kablar från elskåp dragna felaktigt genom väggen.

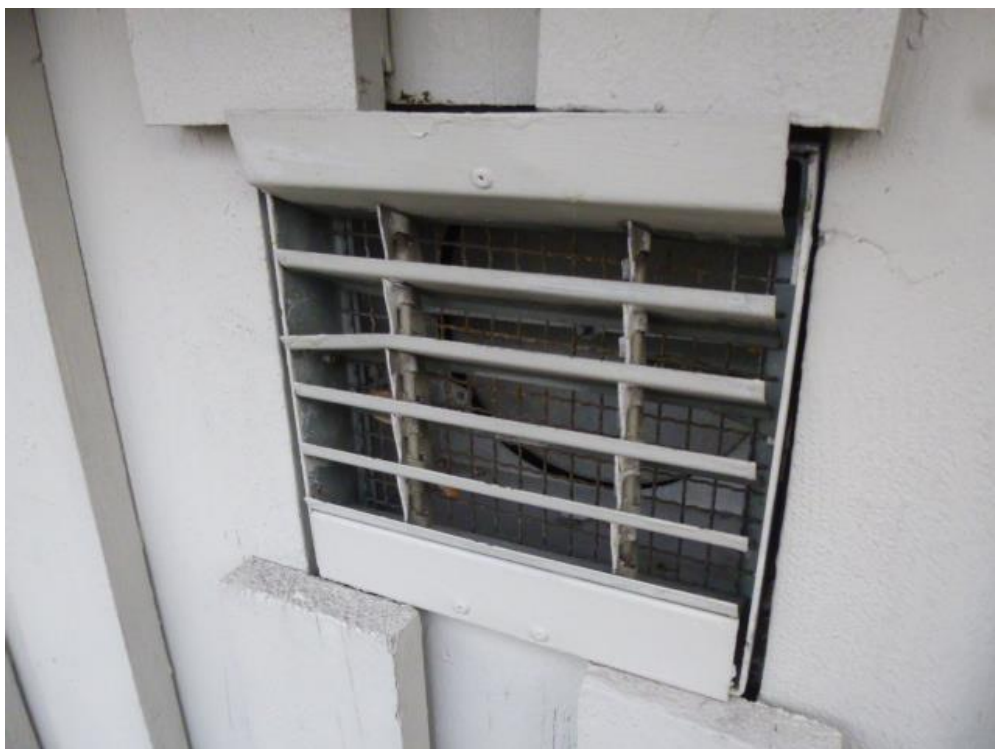
En ventil felaktigt monterad i väggen.
